# Détection du plomb dans les peintures anciennes

- **Avis de l'Afsse**
- **Rapport du groupe de travail**
- **Annexes du rapport**

Juin 2005

### Détection du plomb dans les peintures anciennes Etude sur site pour la comparaison des performances de différents types d'appareils fonctionnant par fluorescence X

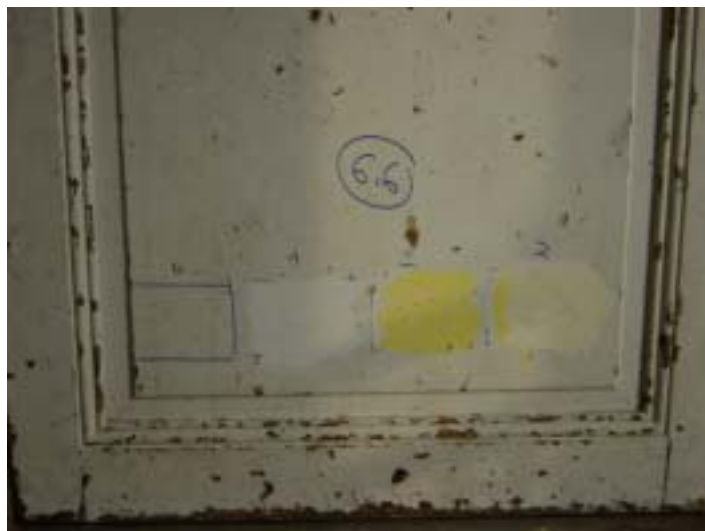
**Figure 8 : Zones mesurées sur la porte Diag 4 - Appart 4 – Porte chambre**

La seconde série de mesures (Annexe 2 – mesures n°7 à 22) a été effectuée sur une porte dont la peinture est dégradée, la teneur en plomb déterminée lors du diagnostic préalable est de 6,6 mg/cm<sup>2</sup>.

Le tableau 3 ci-dessous rassemble les mesures obtenues pour la zone 0 que l'on visualise (premier rectangle en partant de la gauche) sur la photographie de la figure 8 ci-dessus.

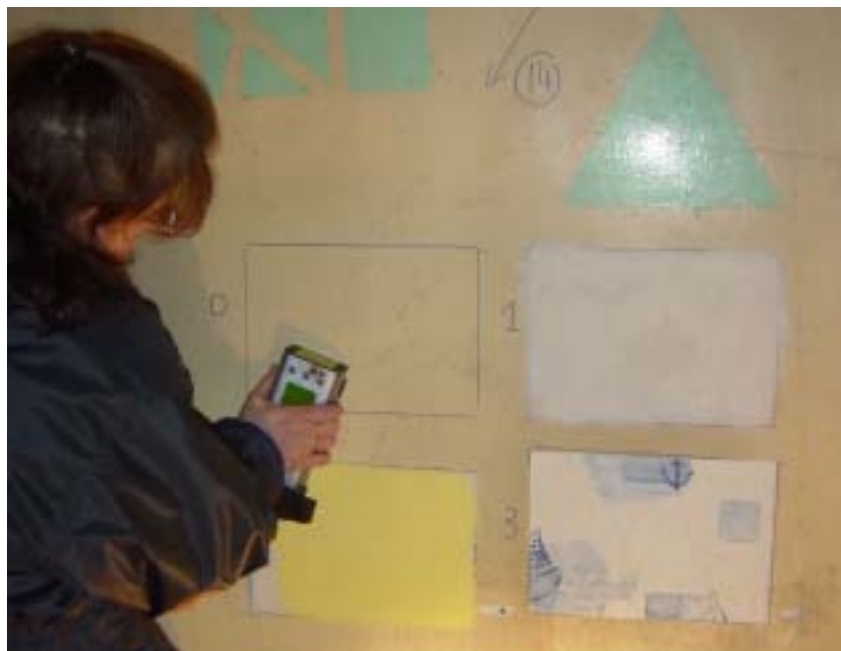
**Figure 10 :** Zones mesurées sur le mur Diag 4 - Appartement 4 – Mur droit

La troisième série de mesures (Annexe 2 – mesures n°23 à 42) est réalisée sur un mur, la teneur en plomb déterminée lors du diagnostic préalable est de 14 mg/cm².

3 zones ont été réhabilitées, respectivement par une peinture à effet chargée de sable (1), par une toile de fibre de verre peinte en jaune (2), par un papier peint vinyle épais (3).

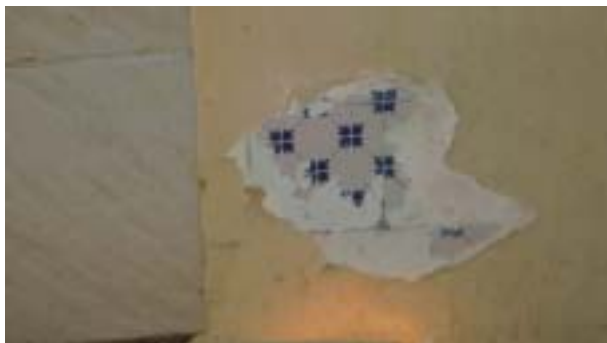
**Figure 12 :** Zone de mesure sur la faïence Diag 4 - Appart 4 – Mur droit

A priori, le plomb provenait de la faïence collée au mur sous un enduit à base de plâtre et une ou plusieurs couches de peintures, ce qui peut expliquer la difficulté d'obtenir une mesure à partir des raies L. Pour information, l'appareil Horizon mesure (et sature) une teneur en plomb dans la faïence de 5,95 mg/cm<sup>2</sup> et l'appareil XL 309 mesure 26,57 mg/cm<sup>2</sup>, Annexe 2 – mesure n°43).

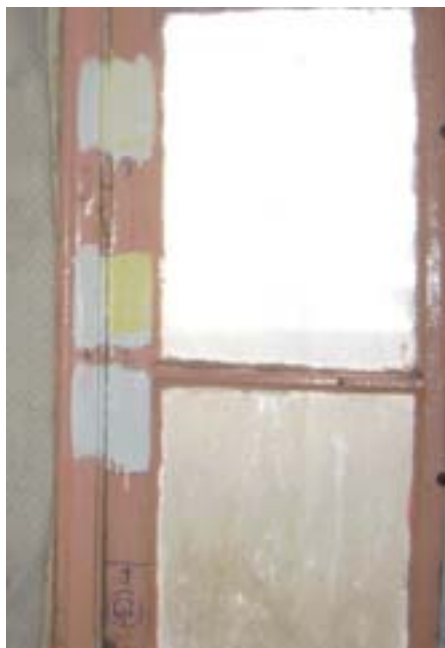
**Figure 16 :** Zones mesurées sur la fenêtre Diag 3 - Appartement 2 – fenêtre

La sixième série de mesures (Annexe 2 – mesures n°85 à 98) est réalisée sur une fenêtre, la teneur en plomb déterminée lors du diagnostic préalable est de 6,2 mg/cm².

Les mesures rendues par l'appareil XL309 sont toutes obtenues sur la détection des raies K. L'appareil Horizon 600 a mesuré une valeur de concentration en plomb significative sur la zone 2, peinture initiale recouverte de deux couches de peintures, (Annexe - mesure n°96). La teneur indiquée en plomb de 0,84 mg/cm<sup>2</sup> (« Plomb détecté en profondeur. Analyses complémentaires recommandées »). Cette valeur est à comparer avec la mesure rendue par l'appareil XL309 sur la raie K de 13,6 mg/cm<sup>2</sup>.
